**Белова И. В.**  
**I. V. Belova**

## **ВЫЯВЛЕНИЕ ПРИЧИН РАЗРУШЕНИЯ ГИЛЬЗЫ ГИДРОЦИЛИНДРА**

## **IDENTIFICATION OF THE CAUSES OF DESTRUCTION OF THE HYDRAULIC CYLINDER LINER**

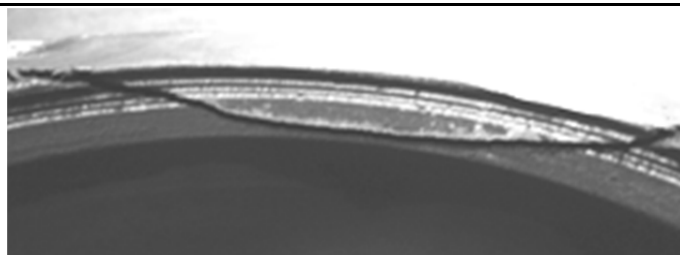
Разрушение гильзы произошло в месте, которое расположено между корпусом гильзы и рубашкой охлаждения. Разрушение привело к разрыву резьбового выступа. Центральная часть излома показана на рис. 1. Зона разрушения проходит вдоль стенки гильзы, пересекая резьбовое соединение.

Рис. 1. Очаг разрушения

3. Разрушение гильзы произошло в результате образования хрупкого излома без признаков макрореактивной деформации.

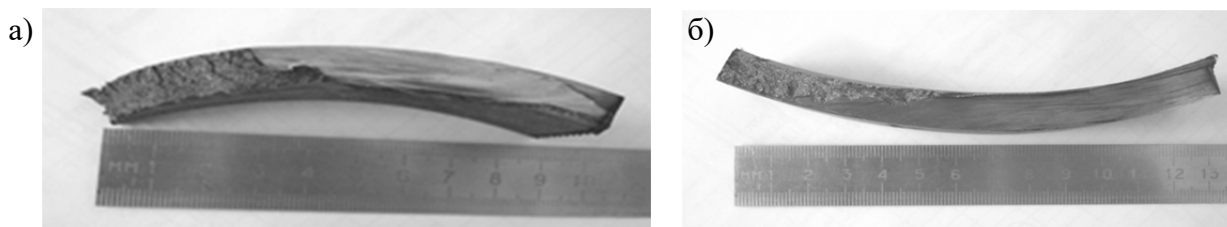
На рис. 2 показаны обломки (разрушенные фрагменты, отрезанные от изделия).

Рис. 2. Оторванная часть гильзы: а – первый фрагмент; б – второй фрагмент

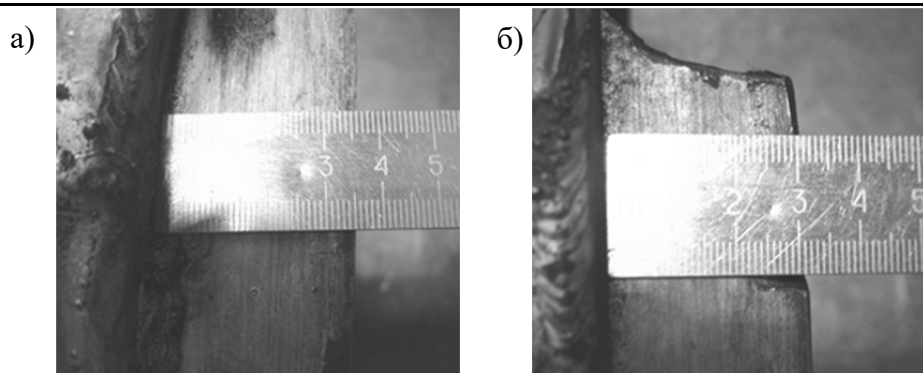
На рис. 3 можно увидеть, как проводились замеры выступающей части гильзы над охлаждающей рубашкой. В результате замеров было установлено, что высота выступающей части гильзы варьируется в пределах 30...36 мм. Это расхождение в показателях может свидетельствовать о несоосности между гильзой и охлаждающей рубашкой, что в свою очередь может негативно сказаться на эффективности работы всей системы охлаждения.

Несоосность деталей может приводить к неравномерному распределению тепла, что в конечном итоге может вызвать перегрев отдельных компонентов и, как следствие, сокращение срока службы оборудования. Кроме того, подобные несоответствия могут указывать на недостатки в процессе производства или монтажа.

Рис. 3. Замеры выступающей части гильзы над охлаждающей рубашкой: а – первый фрагмент; б – второй фрагмент

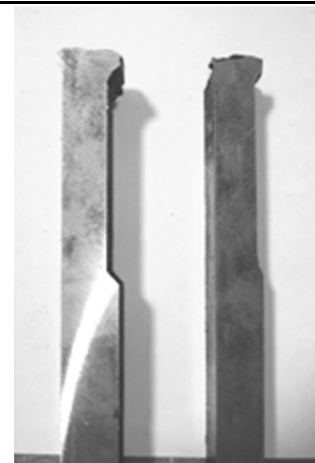
Рис. 4. Образцы для механических испытаний

В ходе механических и технологических испытаний образцы для анализа были вырезаны из гильзы вдоль её продольной оси. Визуальный осмотр выявил существенную неравномерность толщины стенок. Это неоднородное распределение толщины наблюдалось как вдоль каждого отдельного образца, так и при сравнении разных образцов между собой (см. рис. 4). Замеры показали, что толщина стенки гильзы варьируется в диапазоне 17,6...21,9 мм. Такой значительный разброс значений (более 4,3 мм) указывает на потенциальные проблемы в процессе изготовления гильзы. Возможные причины неравномерности толщины стенок гильзы могут быть связаны с несколькими факторами. Во-первых, это может быть следствием нестабильной работы оборудования, используемого для литья или при механической обработке металла. Например, неравномерное давление в пресс-форме или неточности в настройках станка могут привести к образованию участков с разной толщиной. Во-вторых, некачественное исходное сырьё, имеющее внутренние неоднородности по составу и структуре, также может способствовать появлению дефектов. Наличие примесей или включений в металле также может оказать существенное влияние на характер кристаллизации и формирование структуры, что отражается на конечной толщине стенки. В-третьих, несоблюдение технологического процесса термической обработки, неверный выбор температурного режима могут привести к деформациям и изменению толщины стенки.

4. По произведённым замерам геометрических размеров фрагментов гильзы выявлена разнотолщинность стенки гильзы (17,6...21,9 мм). Разрыв произошёл в наиболее тонком месте.

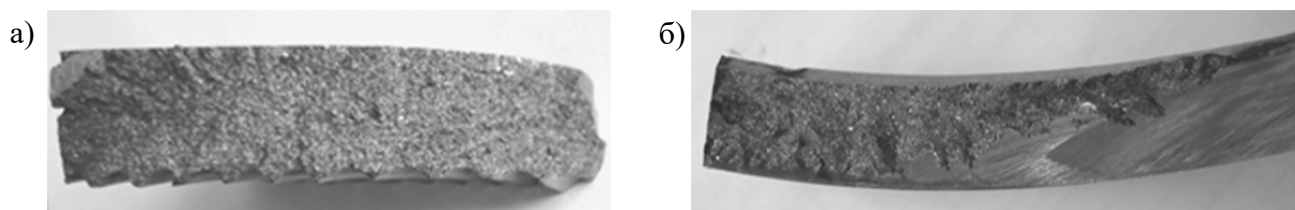
На рис. 5 показаны фотографии изломов крупным планом. Изломы имеют качественную схожесть, однородны, без лучеобразных рубцов. Поверхность излома, образовавшаяся при разрушении, состоит из светло-серых блестящих плоских поверхностей без признаков макроскопической пластической деформации. Образующиеся поверхности излома характерны для литых и деформированных сталей и являются кристаллическими (хрупкими). Стали с кристаллическими изломами имеют низкую ударную вязкость.

Рис. 5. Изломы представленных фрагментов: а – первого фрагмента; б – второго фрагмента

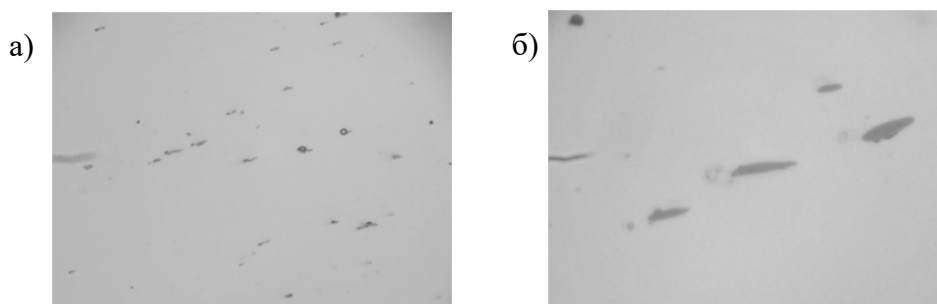
При количественной оценке загрязнённости металла гильзы выявлены неметаллические включения в виде сульфидов – 2 балла и точечных оксидов – 1 балл (см. рис. 6).

Рис. 6. Неметаллические включения: а – увеличение  $\times 100$ ; б – увеличение  $\times 500$

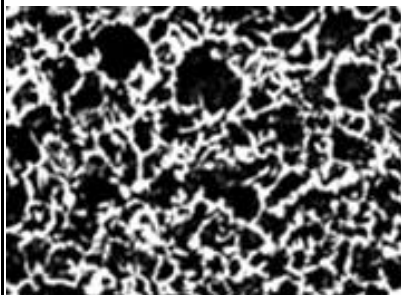
Для проведения последующего микроструктурного анализа шлиф протравили в 4%-ном спиртовом растворе  $\text{HNO}_3$ . Микроструктура металла неоднородная феррито-перлитная (см. рис. 7). Соотношение фаз: перлит – 80 %, феррит – 20 %. Перлит пластинчатый, феррит в виде сетки.

Рис. 7. Микроструктура стали 55, увеличение x340

Выявлена грубая разнотернистость металла. Величина зерна находится в пределах 1...6 баллов шкалы ГОСТ 5639-82 «Стали и сплавы. Методы выявления и определения величины зерна» [7]. Термообработка отсутствует. При микроанализе в данных фрагментах гильзы трещин не выявлено. Значение твёрдости – 216...217 НВ.

5. Металл гильзы не подвергался термообработке, о чём свидетельствуют низкая твёрдость, неоднородность металла и наличие разнотернистости (величина зерна 1...6 балла). Дополнительных трещин в местах, исключая зону разрушения, на гильзе не выявлено. Это может свидетельствовать о том, что разрушение не было вызвано множественными дефектами, сформировавшимися в процессе эксплуатации, и не имеет признаки усталостного разрушения.
